## **INWENTARYZACJA ZIELENI**

### **„Modernizacja Gminnego Punktu Selektywnej Zbiórki Odpadów Komunalnych w Karczewie”**

część działki nr ewid. 1/26  
obręb 0026, 26  
05-480 Karczew

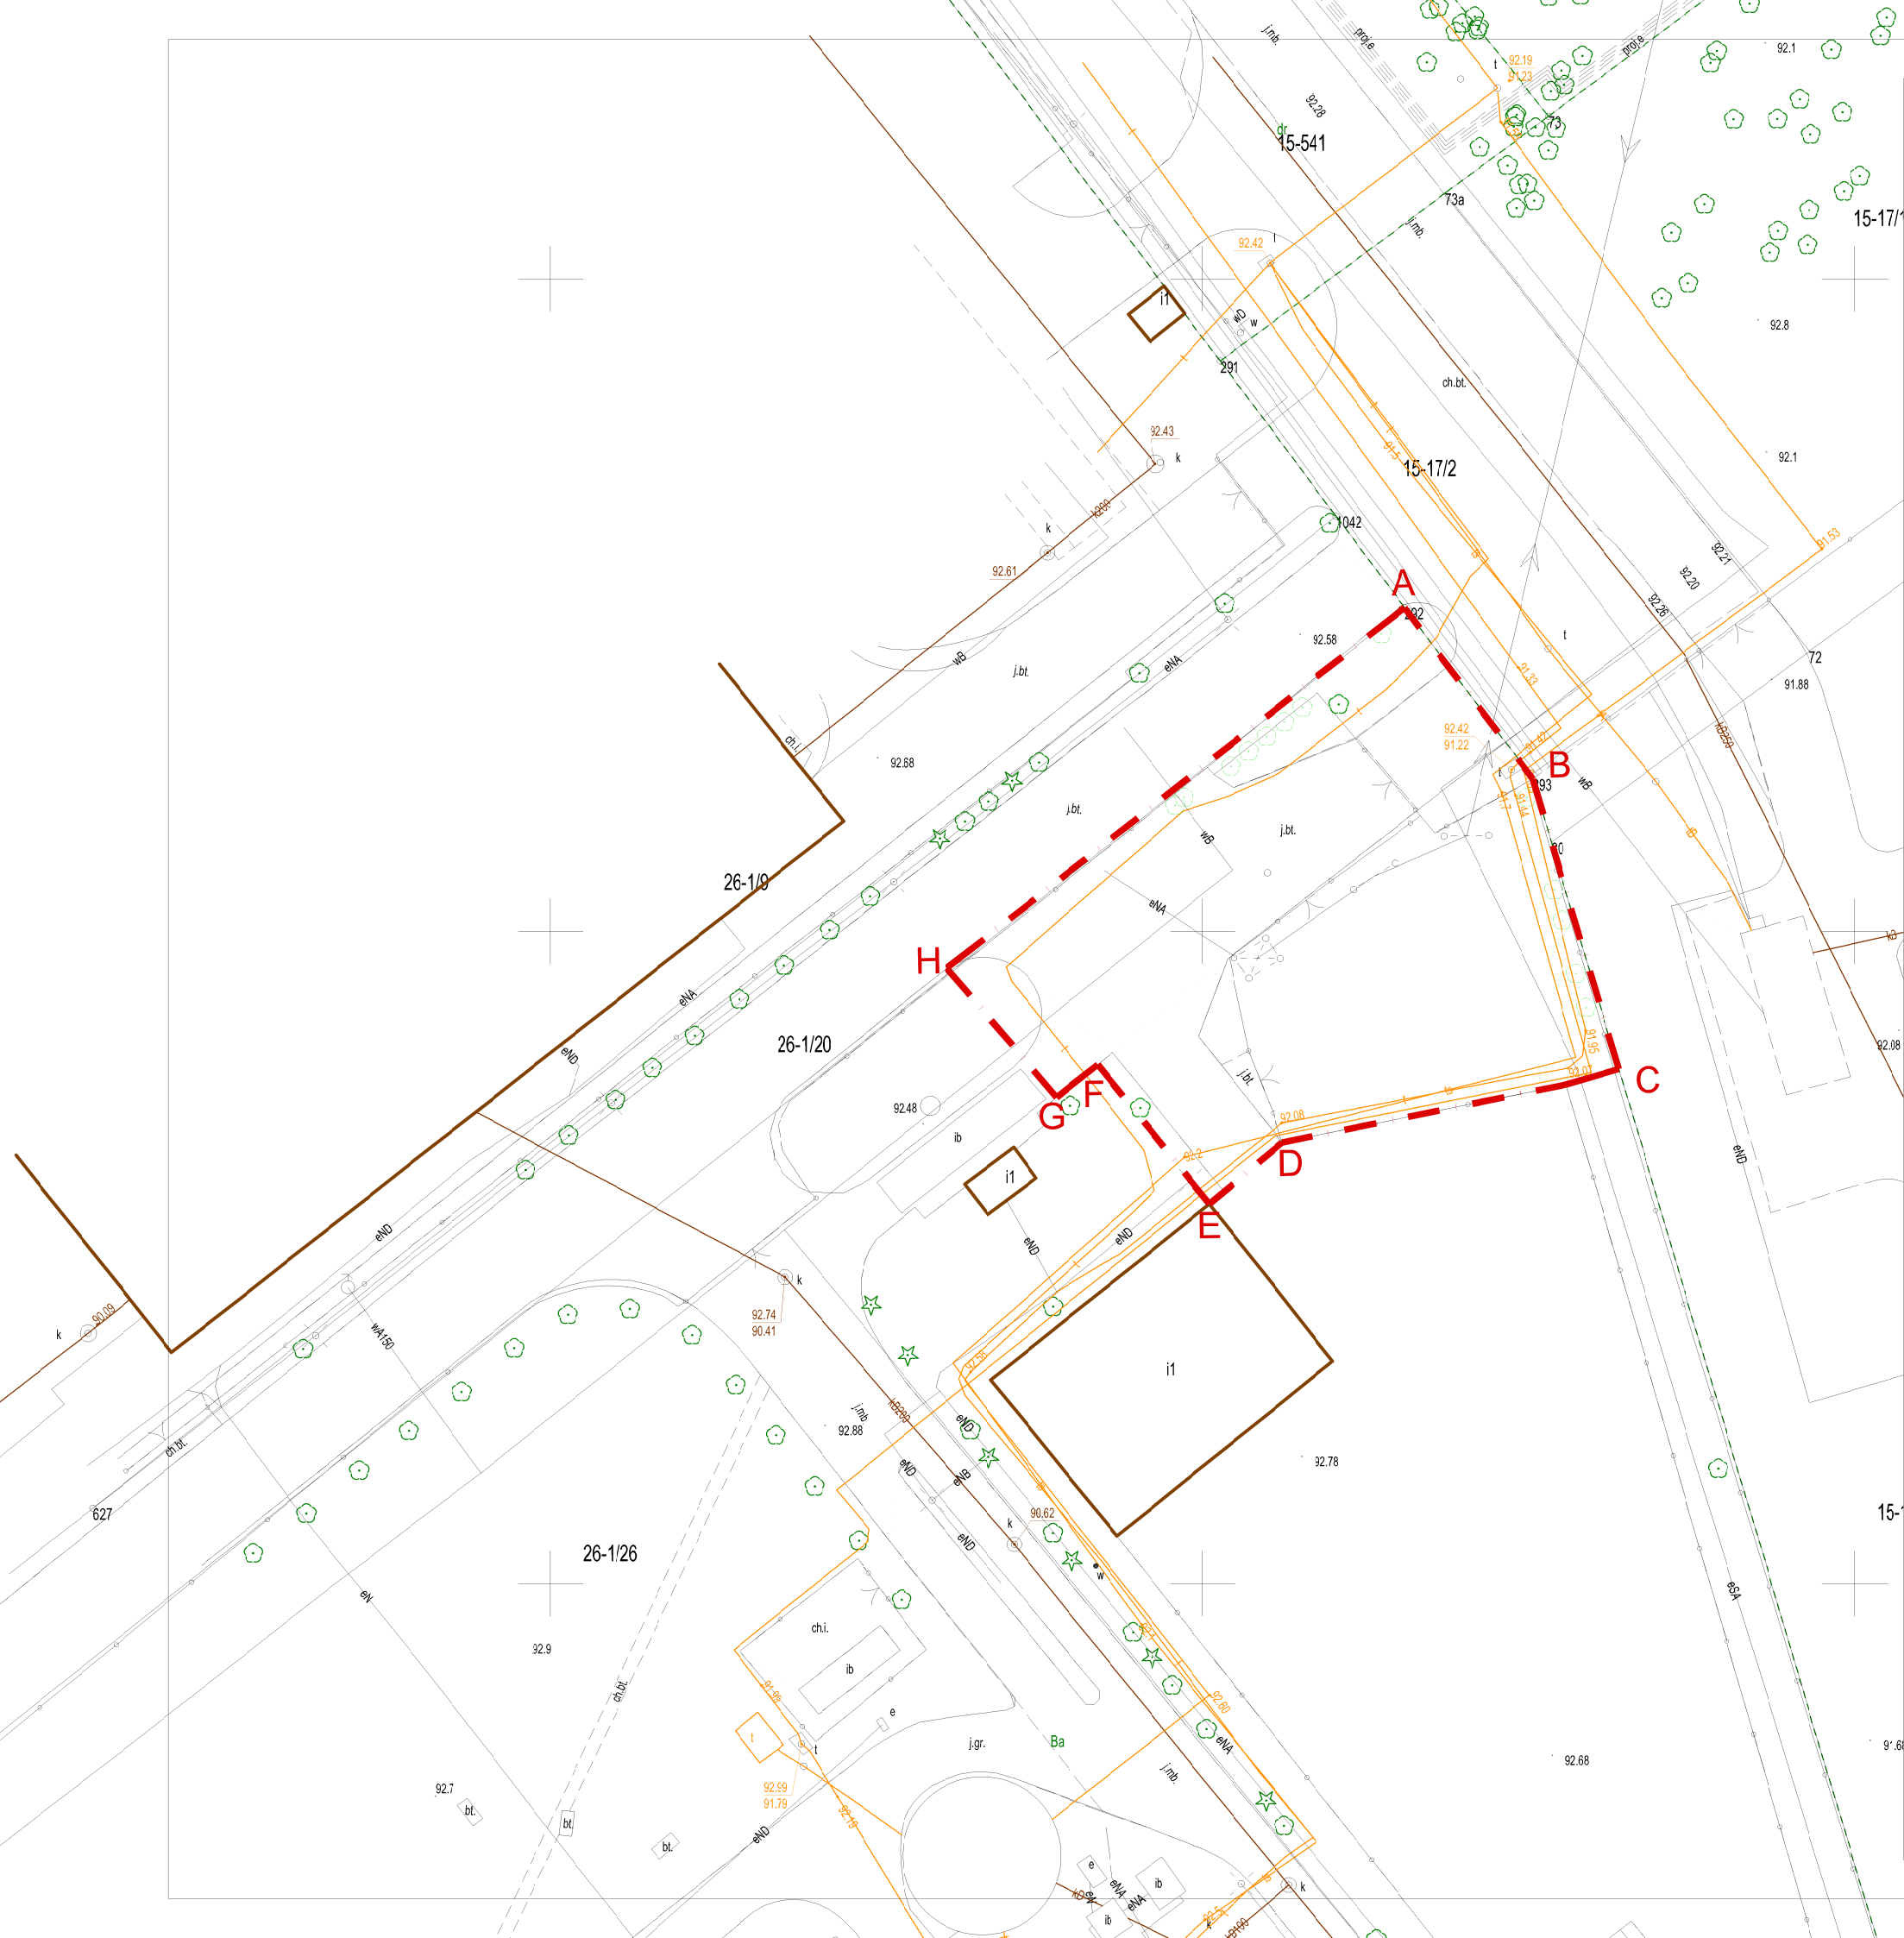
Zinwentaryzowano 17 pozycji drzew, które ponumerowano od nr inw. 1 do 17 i oznaczono w tabeli i na rysunku.

Na mapie do celów opiniodawczych naniesiono zinwentaryzowane drzewa wraz z numerem inwentaryzacyjnym, która stanowi załącznik do dokumentacji.

| <b>X</b> | | Drzewa przeznaczone do wycinki | |
